Bomenbestand van Huize Cattenbroeck grotendeels verloren...

Notitie augustus 2007 door Mirjam van Kouwen.

Voor: Gemeente Zeist, projectontwikkelaar, (nieuwe) bewoners en achterban.

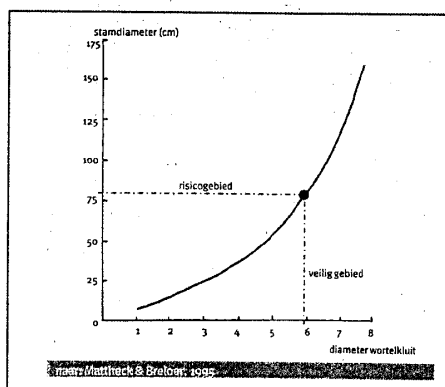
Figuur 3 Windworpdigram

Verder vermeldt het rapport een mogelijk verhoogd risico voor windworp vanwege de grote hoeveelheid verwijderde stabiliteitswortels. Er wordt geadviseerd om dit risico met een aanvullend onderzoek met behulp van de trekproefmethode te bepalen.

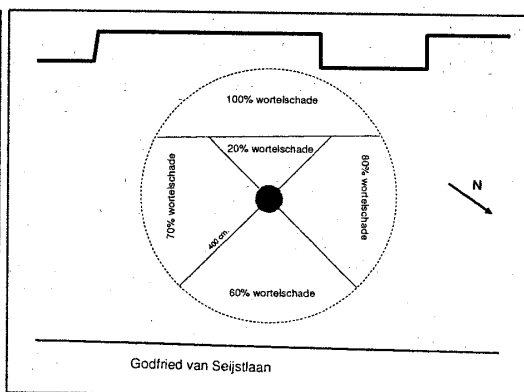
Figuur 4 Wortelschade per onderzochte sectie

Wij verwachten dat de conditie van de Beuk naar aanleiding van de uitgevoerde werkzaamheden binnen een periode van 2 jaar ernstig zal verminderen. Het regeneratievermogen van een Beuk van deze leeftijd is dermate klein dat wij verwachten dat de Beuk vervolgens binnen een periode van 5 jaar, als gevolg van de uitgevoerde werkzaamheden, volledig zal afsterven. Het uitvoeren van boomverzorgingsmaatregelen, als het verbeteren van de groeiplaatsomstandigheden, hebben hierop geen positieve invloed meer.

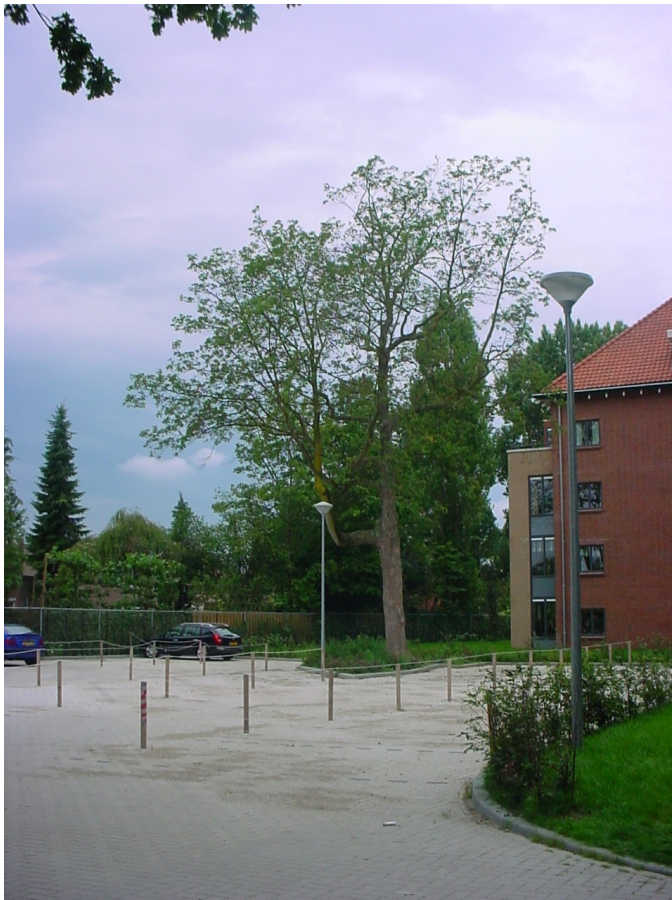
**6 augustus 2007:
conclusie Werkgroep Natuurlijk Zeist-West t.a.v. de monumentale Esdoorn achterzijde**

Er was een redelijke kans dat deze boom behouden had kunnen worden.

Er zijn echter tegen het uitdrukkelijke advies van de boomdeskundige toch parkeerplaatsen gemaakt aan de noordoostzijde van de boom.

Gezien de standplaats van de boom moet gevreesd worden voor omvallen. Trekproef is noodzakelijk.

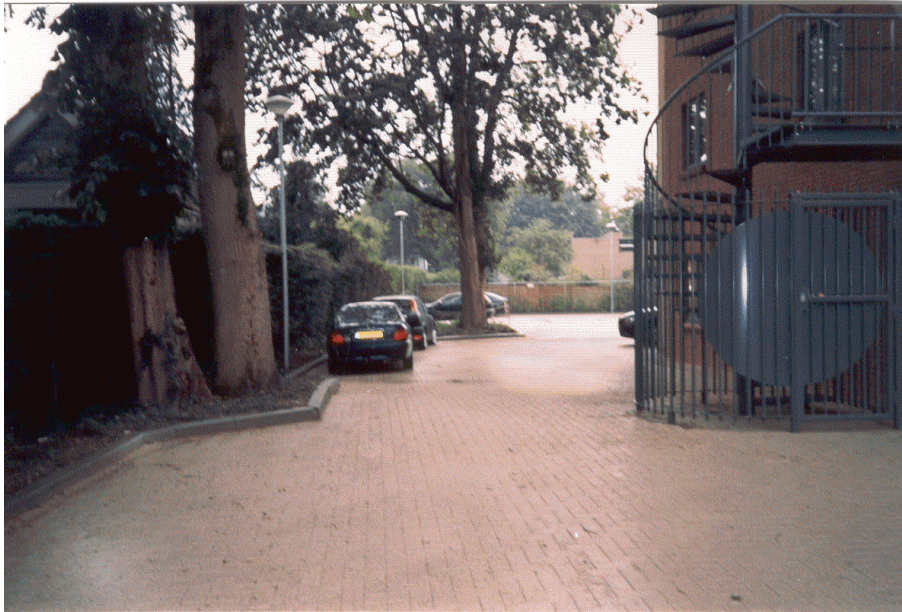
Foto juni 2007

De werkzaamheden zijn gewoon doorgezet. Dit betekent dat de zes bomen door de opgelopen schade aan de wortels dood zullen gaan, afgezien van kwaliteitsopmerkingen over twee daarvan. Een van de zes is overigens al verdwenen.
Er wordt 'wild' geparkeerd op de uit/inrit

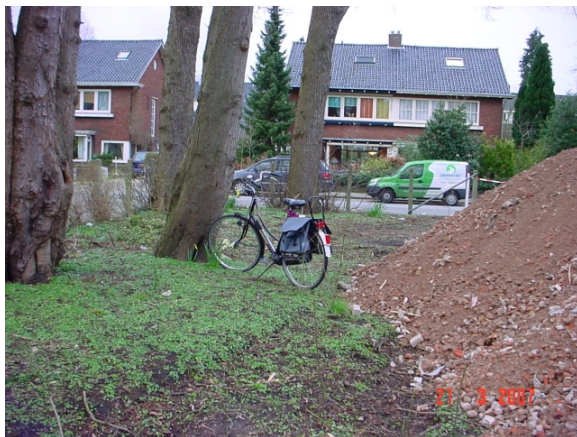
Bij het puinstorten in het voorterrein is de aangeraden minimale 5 meter afstand ten opzichte van de stam lang niet overal aangehouden. (foto links). De bomen zien er op het oog vitaal uit (foto rechts 6-08-07) Ook hier is aanvullend onderzoek naar stabiliteit noodzakelijk. Wij denken dat standplaatsverbetering door weghalen puin en boomgrond gewenst en noodzakelijk is.
